電極を用いて土砂災害の予測をする～バナナ電極土砂災害予測装置～

神奈川県立生田高等学校 1年 小浦晴人 湯浅健司

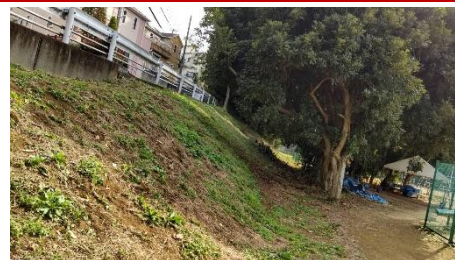
図1 本校テニスコートわきの西向き 29° 斜面

2. 目的 本校のある関東地方の多くは酸性土壌であるローム層に覆われている。どれぐらい水を含むとローム層およびローム層起源の土壌が流れ始めるかを、電流との関係を明らかにするための機器を作製する。ローム層およびローム層起源の土壌において、測定した値を用いて土砂災害の起こりうる電流状態の指標を作成し、関東地方の土砂災害の防止に寄与する。
ローム層起源と考えられる土壌からなる、本校テニスコートわきの西向き 29°斜面(図1)を用いて指標作成に取り組む。

方法 ローム層起源と考えられる土壌からなる、本校テニスコートわきの西向き 29°斜面(図1)に、バナナ電極土砂災害予測装置本作器より、電圧を 20V かける。令和 3 年 8 月 7 日に本校屋上で採取した雨水を 10ml ずつ加えていった際の電流を測った。

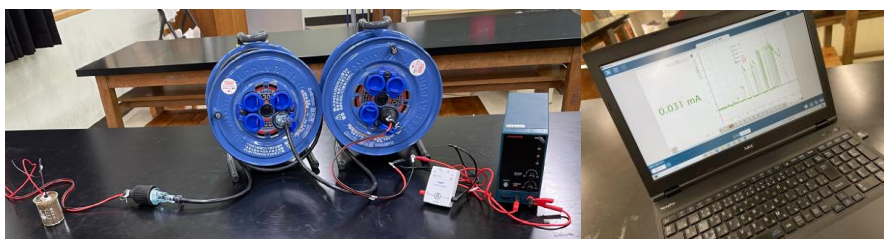
図3 バナナ電極土砂災害予測装置 リアルタイムの測定値を得ることができる。

3. 機器 PC、防水延長コード(ドラム 30m)2本、電源装置、銅線(コンセント)、防水ゴムコードコネクタ(銅線に接着済み)、銅線(バナナ電極)、ワイヤレス電流センサを組み合わせ、作製した(図2・3)。屋外に設置した電源装置より、土壌へ電圧をかける。屋外での長期的に安全な測定ができるよう、次の2点を工夫した。
・ワイヤレス電流センサより、室内のパソコンにデータを飛ばせるようにする。
・延長コードの接続が可能とすることで、装置本体を土砂崩れなどの可能性が低い安全な場所から電源を確保することができる。
